IDENTIFIKASI JENIS KERUSAKAN PADA PERMUKAAN JALAN STUDI KASUS JALAN RAYA KEPADANGAN TULANGAN SIDOARJO

Yoga Vernandika Rivanda ¹⁾, Nurani Hartatik ²⁾

¹⁾ Prodi Teknik Sipil Universitas 17 Agustus 1945 Surabaya

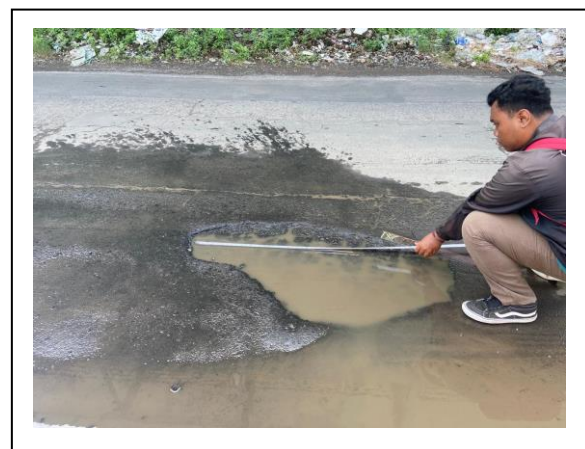
Gambar 2 Dokumentasi Pengukuran Kerusakan
