ANALISIS KAWASAN RUAS JALAN SARWODADI DI TINJAU DARI FAKTOR EKOLOGI DAN TERMAL

Ikhsanudin

Program Studi Arsitektur, Fakultas Teknik Dan Ilmu Komputer,
Universitas Sains Al-Qur'an Wonosobo
Email: ikhsanwsb79@gmail.com

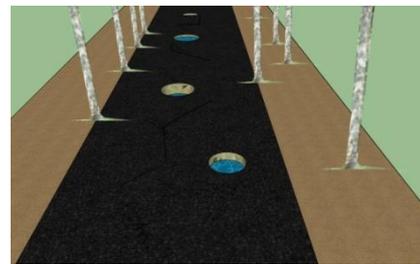
Gambar 4. Permasalahan jalan retak
Sumber.Data Analisa

Seringnya kendaraan yang melewati jalan tersebut mengakibatkan jalan menjadi tidak stabil kendaraan besar berpengaruh dalam kerusakan sistem jalan mengakibatkan keretakan pada jalan

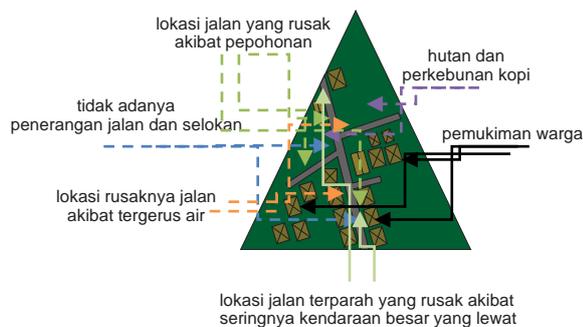
Gambar 2. Permasalahan Site jalan dusun Sarwodadi kidul
Sumber.Data Analisa

Permasalahan site jalan dusun sarwodadi kidul diantaranya:

- a. Dikarenakan tidak ada selokan sebagai penampung air hujan.

- b. Dikarenakan banyaknya truk yang mengangkut beban berat seperti kayu logging dan material

- c. Tidak ada perawatan jalan seperti penebangan pohon besar dan pembersihan bahu jalan

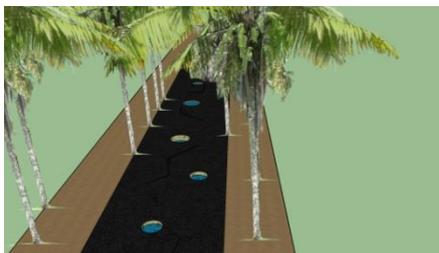
Gambar 3. Permasalahan jalan berlubang
Sumber.Data Analisa

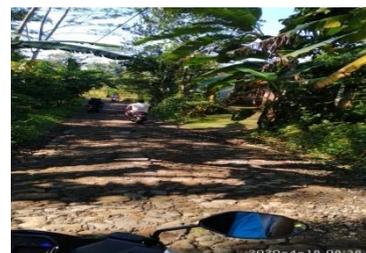
Gambar 6. Kondisi dimana dilalui kendaraan
Sumber.Dokumentasi pribadi

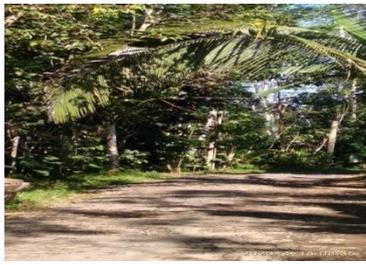
Banyaknya pepohonan yang berada di samping jalan bahkan dedaunan yang lebih condong ke bahu jalan bila terjadi hujan air jatuh kejalan akan mengalir jalan secara terus menerus mengakibatkan lubang yang kecil kecil sehingga mengakibatkan cekungan air.

Gambar 7. Kondisi dimana atas jalan tertutupi dahan pepohonan
Sumber.Dokumentasi pribadi

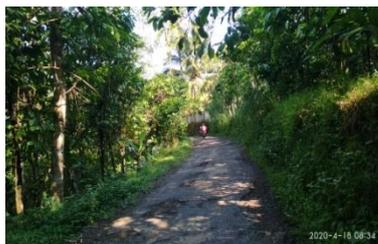
Keamanan dan kenyamanan perlu diperhatikan setiap pengguna jalan fasilitas seperti trotoar maupun lampu penerangan jalan yang tidak ada membuat ketidaknyamanan bagi pengguna jalan terutama pejalan kaki maupun pengendara.

Gambar 9. Kondisi dimana tidak adanya trotoar dan lampu penerangan jalan
Sumber.Dokumentasi pribadi

d. Lampu jalan

Penambahan lampu jalan agar kebutuhan jalan dimalam hari terpenuhi
