## Analisis Kerusakan Jalan Aspal Baru Studi Kasus (Case Study) Jalan Kepohbaru-Gunungsari

Penelitian ini bertujuan menganalisis jenis dan tingkat kerusakan perkerasan aspal pada ruas Jalan Raya Kepohbaru–Gunungsari menggunakan metode evaluasi Direktorat Jenderal Bina Marga. Ruas jalan ini merupakan penghubung antar kecamatan yang penting bagi mobilitas masyarakat dan distribusi barang, namun mengalami penurunan kondisi akibat beban lalu lintas, umur perkerasan, dan faktor cuaca. Metode penelitian dilakukan melalui survei visual langsung di lapangan untuk mengidentifikasi kerusakan utama, meliputi retak buaya, retak memanjang, lubang (*potholes*), *stripping*, dan kerusakan tepi. Kerusakan diklasifikasikan sesuai standar Bina Marga, kemudian dihitung luas dan persentasenya untuk memperoleh nilai kondisi jalan serta dasar penentuan prioritas penanganan. Hasil analisis menunjukkan dominasi kerusakan berupa retak buaya dan lubang, dengan tingkat kerusakan berada pada kategori sedang hingga berat. Nilai kondisi jalan rata-rata diperoleh sebesar 1,9 (19/10). Prioritas penanganan dihitung menggunakan rumus Urutan Prioritas =  $17 - (\text{Kelas LHR} + \text{Nilai Kondisi Jalan})$ , sehi

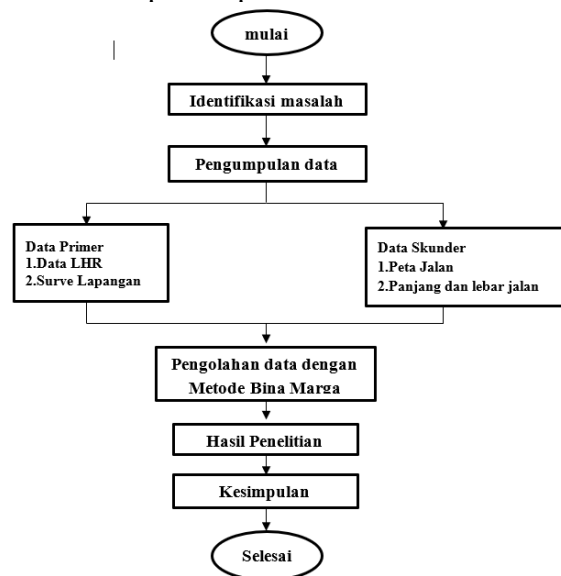
Gb. 1. Diagram Alir Penelitian

Berikut adalah urutan diagram alir untuk proses penelitian.
