ANALISA KERUSAKAN JALAN DENGAN METODE BINA MARGA DAN PCI UNTUK PENINGKATAN JALAN RAYA BUNTU-GOMBONG KM 7 BANYUMAS BERDASARKAN KINERJA KELAS JALAN (MKJI 1997)

¹⁾Agus Juara, ²⁾Davit Cahya, ³⁾Muhammad Pudji Widodo

Program Studi Teknik Sipil, Fakultas Teknik dan Ilmu Komputer, Universitas Sains Al-Qur'an

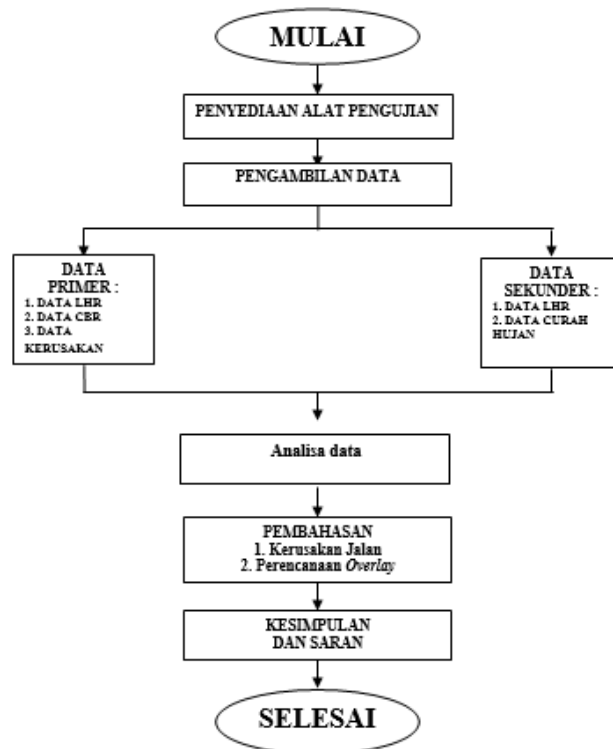
Gambar 1 Bagan alur penelitian

Kegiatan penelitian dimulai dengan melakukan survey awal pada lokasi penelitian untuk mengetahui data awal terkait dengan kondisi kerusakan jalan, serta untuk mempersiapkan lebih detail terkait metode pengambilan data dan hal-hal yang diperlukan untuk memperoleh data lapangan. Beberapa data yang diperlukan dalam penelitian ini terdiri dari data primer berupa data LHR, CBR, data kerusakan jalan. Data yang masuk selanjutnya digunakan sebagai dasar untuk menilai tingkat kerusakan dan bentuk pemeliharaan yang dapat dilakukan berdasarkan kondisi kerusakan, dengan menggunakan metode PCI dan Bina Marga, dan selanjutnya dilakukan perencanaan terhadap konstruksi perkerasan tersebut. Tahapan penelitian lebih jelasnya dapat dilihat pada diagram alir penelitian seperti terlihat pada gambar 1

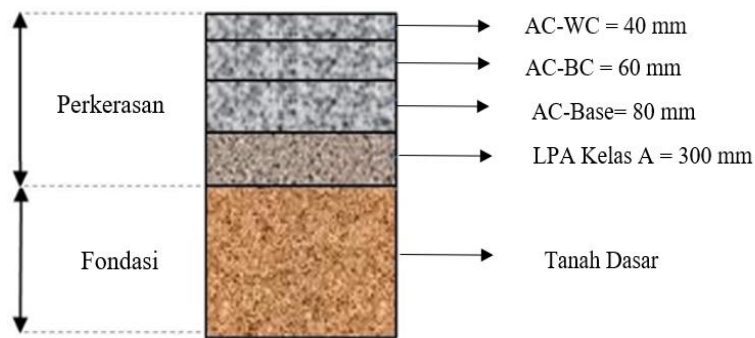
Gambar 3. Rencana konstruksi lapis perkerasan lentur

- AC-WC = 40 mm
- AC-BC = 60 mm
- AC-Base = 80 mm
- LPA Kelas A = 300 mm

Dengan ilustrasi gambar lapis perkerasan seperti pada gambar 3

- AC-WC = 40 mm
- AC-BC = 60 mm
- AC-Base = 80 mm
- LPA Kelas A = 300 mm
