## **PENENTUAN KUALITAS PERMUKIMAN TEPIAN SUNGAI BERDASARKAN KRITERIA *ECO-SETTLEMENT* DI KELURAHAN TAMBELAN SAMPIT KOTA PONTIANAK**

To cite this article: Nurhidayati, Ely (2021): Penentuan Kualitas Permukiman Tepian Sungai Berdasarkan Kriteria *Eco-Settlement* Di Kelurahan Tambelan Sampit Kota Pontianak, Jurnal Ilmiah Arsitektur, 11(2)

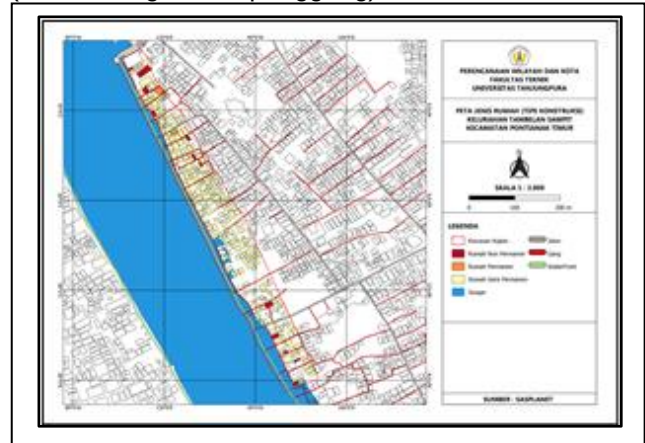
Pengkategorian baik, sedang dan buruk, kami menggunakan kategori rumah permanen sebagai kualitas baik, rumah semi permanen sebagai kualitas sedang dan rumah non permanen sebagai kualitas buruk. Berdasarkan dari data hasil survey, permukiman yang ada di Kelurahan Tambelan Sampit memiliki kualitas yang sedang. Hampir seluruh rumah yang ada di kawasan kajian bercirikan rumah semi permanen. Hal ini karena daerah kawasan kajian yang berada di tepian sungai sehingga minimnya lahan dan juga memiliki perbedaan kondisi lingkungan dari permukiman-permukiman di daerah lain yang membuat struktur rumah ikut menyesuaikan kondisi lingkungannya (rumah tiang/rumah panggung).

Gambar 1. Kualitas Rumah Sehat (Sumber: Penulis, 2021)

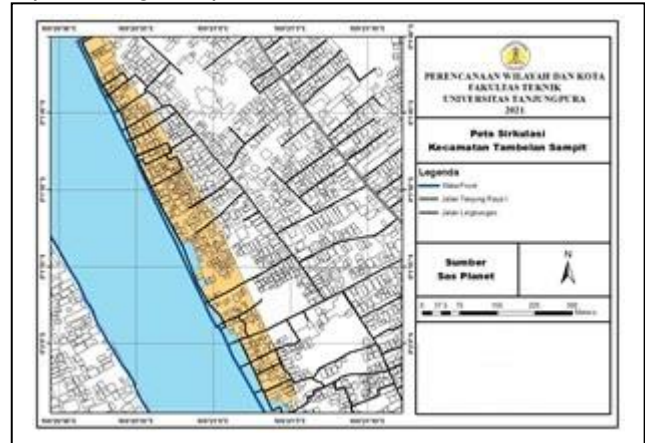
Jalan lingkungan yang melayani Kelurahan Tambelan Sampit sudah mencakup sekitar 93,1% dari luas wilayah lokasi penelitian. Oleh sebab itu, mengikuti parameter dalam Permen Pekerjaan Umum No. 2 Tahun 2016 bahwa jalan lingkungan Kelurahan Tambelan Sampit masuk dalam

klasifikasi baik. Kualitas permukaan lingkungan jalan lingkungan juga sudah termasuk baik, karena hampir seluruh jalan lingkungan telah mengalami perkerasan yaitu semen. Meskipun ada beberapa jalan lingkungan yang tidak mengalami perkerasan terutama di tepian Sungai Kapuas, namun sejak dibangunnya *public space* atau yang dikenal dengan *waterfront* menjadi alternatif jalan lingkungan di tepian Sungai Kapuas.

Gambar 3. Peta Sirkulasi (Sumber: Penulis, 2021)

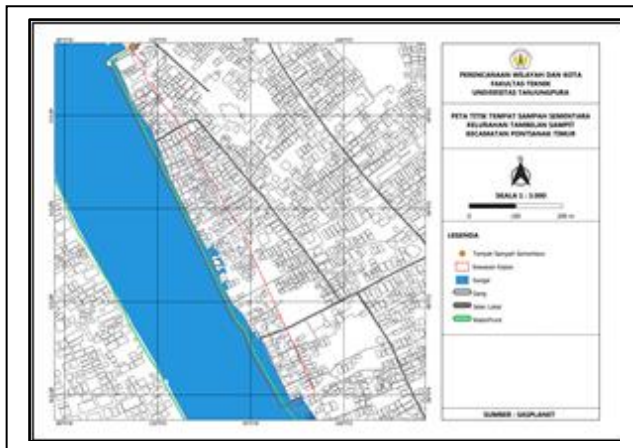
Pada kondisi eksisting lokasi kajian tidak terdapat tidak terdapat tempat sampah dengan pemilahan sampah untuk skala rumah tangga, di beberapa area kajian pun masih dapat ditemukan sampah yang dibuang langsung oleh warga setempat ke daratan yang berbatasan dengan sungai. Pada Gambar 4 dan 5 menunjukkan tempat pembuangan sampah sementara yang masih belum memadai, tempat sampah sementara yang tersedia hanya dapat mencakup sebagian kecil wilayah yang berlokasi dekat dengan lokasi TPS karena letaknya yang kurang strategis.

Gambar 4. Peta TPS (Sumber: Penulis, 2021)

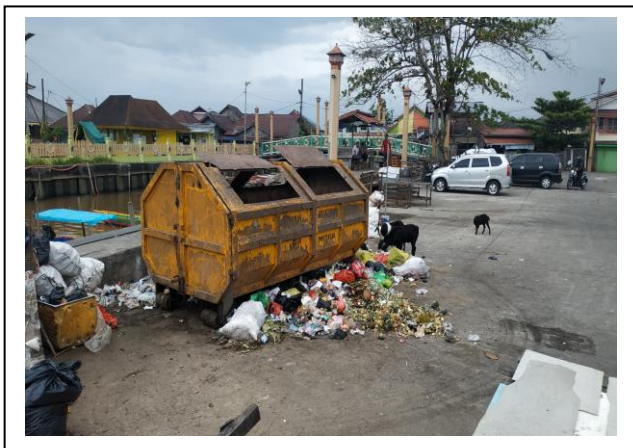
Gambar 5. Kondisi TPS (Sumber: Penulis, 2021)

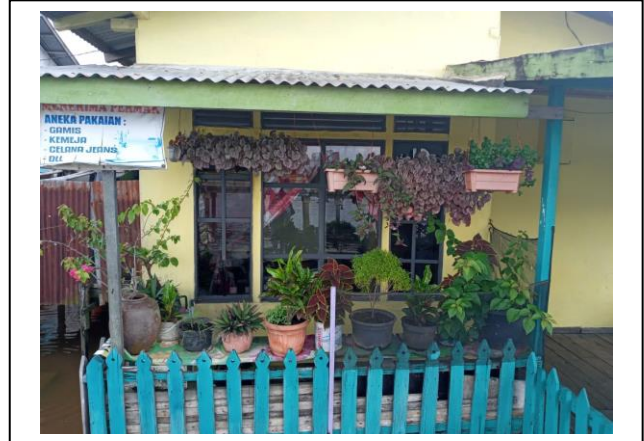
Berdasarkan UU No.5 tahun 2008 tentang Pedoman Penyediaan dan Pemanfaatan Ruang Terbuka Hijau (RTH) menyatakan bahwa penyediaan Ruang Terbuka Hijau (RTH) pada unit lingkungan luas minimal yang disediakan sebesar 0,3 m<sup>2</sup>/per kapita. Pada kondisi eksisting belum menyediakan Ruang Terbuka Hijau yang memadai, hal ini disebabkan karena padatnya bangunan permukiman sehingga warga tidak dapat memanfaatkan perkarangan rumahnya untuk menanam vegetasi. Adapun penyediaan vegetasi yang disediakan oleh masyarakat setempat berupa penanaman vegetasi berupa tanaman hias pada

teras rumah mereka menggunakan pot seperti pada Gambar 7. Selain itu, Ruang Terbuka Hijau (RTH) yang tersedia berupa lahan kosong yang ditumbuhi oleh tanaman liar dengan luas lahan 2,26% dari luas total lahan. Sehingga dapat disimpulkan bahwa RTH pada kawasan kajian mempunyai kualitas yang buruk.

Gambar 7. Kondisi RTH Privat (Sumber: Penulis, 2021)
