## **GAYA ARSITEKTUR BANGUNAN KOLONIAL DI WONOSOBO**

To cite this article: Hermawan, Nasyiin Faqih, Fitri Nur Azizah, Yodi Hermansyah, Annisa Nabila Arrizqi. (2022). GAYA ARSITEKTUR BANGUNAN KOLONIAL DI WONOSOBO. Jurnal Ilmiah Arsitektur, 12(2), 80-87

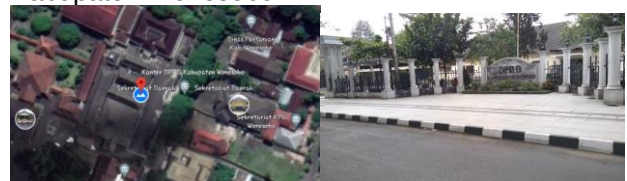
Gambar 1. Lokasi Gedung DPRD Kabupaten Wonosobo

Jika dilihat dari citra satelit, bangunan tersebut terletak di samping jalan besar. Konsentrasi bangunan pada area tersebut sangat padat karena kawasan tersebut merupakan pusat pemerintahan, hal tersebut menyebabkan letaknya berimpitan dengan bangunan disekitarnya. Dari atas terlihat atapnya berbentuk perisai/ limasan.

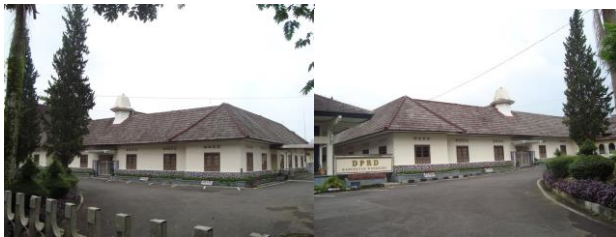
Gambar 2. Tampilan Gedung DPRD Kabupaten Wonosobo  
(Sumber: Penulis, 2022)

Atap gedung ini berbentuk limasan/ perisai yang cukup tinggi dengan kemiringan antara  $40^{\circ}$  -  $60^{\circ}$  dengan penutup atap berupa genteng. Bangunan ini mempunyai tritisan yang tidak terlalu lebar. Pada atapnya juga terdapat semacam menara yang menyembul tepat diatas pintu masuk utama. Fungsi dari menara tersebut kurang begitu jelas tetapi menara tersebut menunjukkan karakter bahwa bangunan tersebut bergaya arsitektur kolonial.

Dinding pada bangunan ini terbuat dari bahan penyusun berupa batu bata yang difinishing cat berwarna cream pada bagian atasnya dan finising batu kali ekspos pada bagian bawahnya. Untuk bentuk dindingnya sendiri sangat sederhana hanya berbentuk persegi tanpa adanya variasi ataupun penonjolan, hanya terdapat kanopi pada pintu masuk utama.

Bangunan ini mempunyai bukaan berupa pintu, jendela dan ventilasi/ lubang angin. Terdapat tiga pintu pada bangunan ini, masing-masing pintu di bagian depan yang menjadi pintu masuk utama, bagian samping kanan dan samping kiri. Bentuk pintunya menjorok ke dalam dengan kusen dan daun pintu terbuat dari material kayu. Terdapat banyak jendela yang tersusun secara simetris dari segi jarak antara jendela satu dengan yang lain. Kusen jendela terbuat dari kayu sedangkan daun jendela terbuat dari material kaca dan kayu. Model jendelanya masih seperti model jendela jaman dahulu yang berbentuk jendela ayun dengan dua daun jendela. Bangunan ini juga memiliki bukaan berupa ventilasi/ lubang angin yang terletak di sebelah atas pada masing-masing jendela dan pintu. Bentuk bangunan ini

mencerminkan karakteristik sebagai bangunan kolonial yang berkembang pada abad ke 18 – 19.

Selain bergaya arsitektur kolonial, bangunan tersebut juga memenuhi beberapa karakteristik sebagai bangunan tropis diantaranya yaitu kemiringan atap yang  $> 30^{\circ}$ , adanya tritisan, serta banyaknya ventilasi pada bangunan tersebut. Bangunan ini tidak memiliki teras dan berbatasan langsung dengan tempat parkir kendaraan. Antara bangunan dengan tempat parkir hanya dibatasi tempat untuk menanam tanaman hias. Tempat parkir bangunan ini cukup nyaman karena luas dan sirkulasi keluar masuk kendaraan juga jelas.
